UNIVERSIDADE FEDERAL DE PELOTAS  
Centro de Engenharias  
Curso de Engenharia de Produção

Trabalho de Conclusão de Curso

**Avaliação das condições de acessibilidade no  
Prédio do Centro de Engenharias – Alfândega**

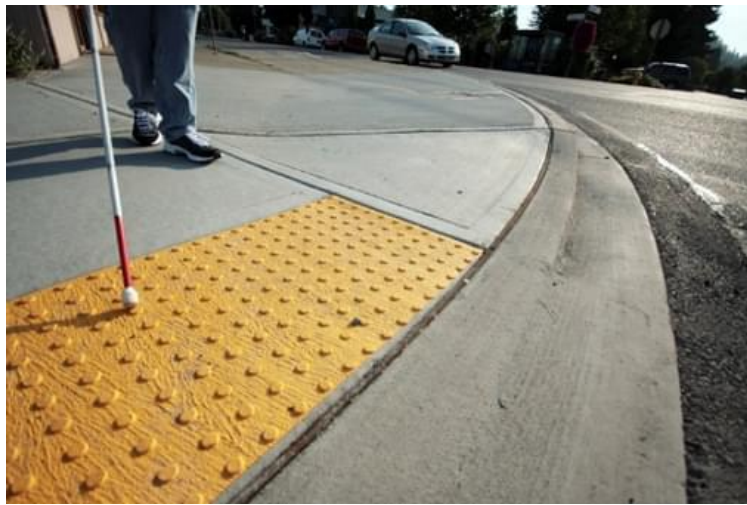
Figura 1-Pisos Táteis

Nesta classificação, todas as pessoas, independente de sua condição física, necessitam de orientação espacial.

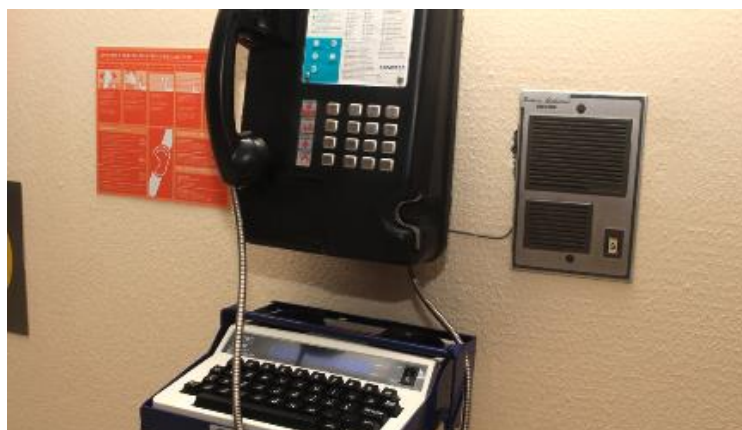
Figura 2-Telefone para pessoas com deficiência auditiva

A comunicação refere-se às possibilidades de troca de informações interpessoais, ou troca de informações entre pessoas e equipamentos de tecnologia assistiva que permitem o acesso, a compreensão e participação nas atividades (DISCHINGER *et. al.*, 2012). Sendo assim, a informação deve ser disponível a todos, seja por meio de tecnologias de comunicação alternativa ou pelo acompanhamento de tradutores para pessoas surdas.

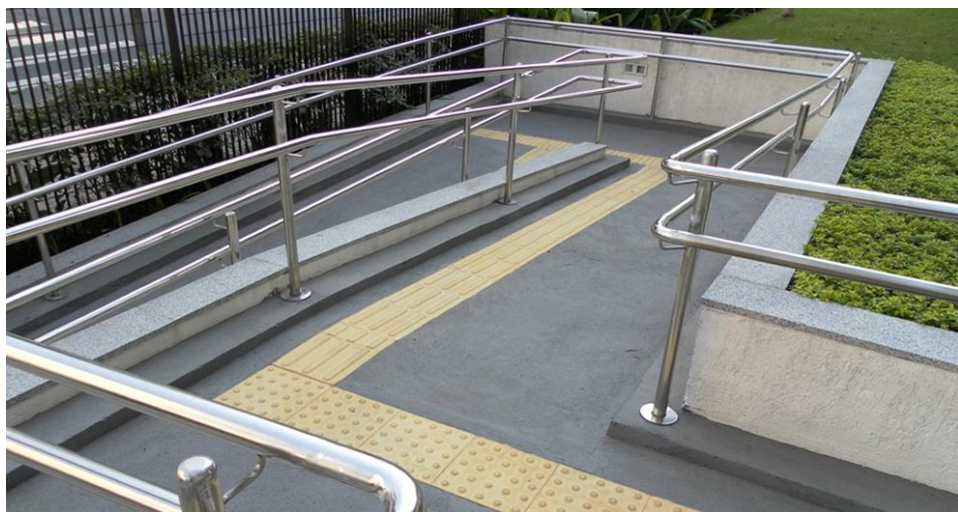
Figura 3-Rampas adequadas às normas de acessibilidade

O deslocamento refere-se a capacidade de qualquer indivíduo de movimentar-se no ambiente, ao longo de percursos horizontais e verticais de forma independente, segura e confortável (DISCHINGER *et. al.*, 2012). Pessoas idosas estão incluídas nessa classificação, pois cansam com facilidade e os movimentos precisam de apoio. Rampas e elevadores são exemplos de dispositivos que evitam possíveis acidentes relacionados ao deslocamento.

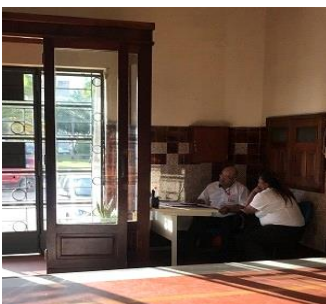
| LAUDO TÉCNICO | | | | | | | |
|---|---|---|---|---|---|---|---|
| Atendimento ou Recepção | | Não existem rotas acessíveis para recepcionar usuários | <p>Balcão de atendimento pode ser localizado apenas visualmente</p> | | | | |
| | | O balcão de atendimento pode ser identificado apenas visualmente pelo usuário do prédio; não há suporte informativo tátil e visual que permita a identificação e localização do balcão para pessoas com restrição visual | | | | | |
| | | Não existe serviço de atendimento para pessoas com deficiência auditiva; não há equipamento de tecnologia assistiva para comunicação de pessoas surdas com os funcionários | | | | | |

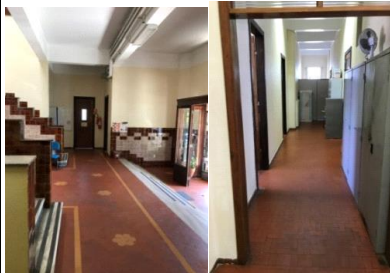
| LAUDO TÉCNICO | | | |
|---|---|---|---|
| Circulação interna | | Os pisos dos corredores não são revestidos com materiais antiderrapantes; não há faixas com textura e cor diferente para guiar pessoas com deficiência visual | |
| | | Não existem indicações visual e sonora de saídas de emergência; não existem placas indicativas para orientação de deslocamento | |
| Não há suporte visual e tátil que permita os usuários se localizarem frente ao espaço | | | |

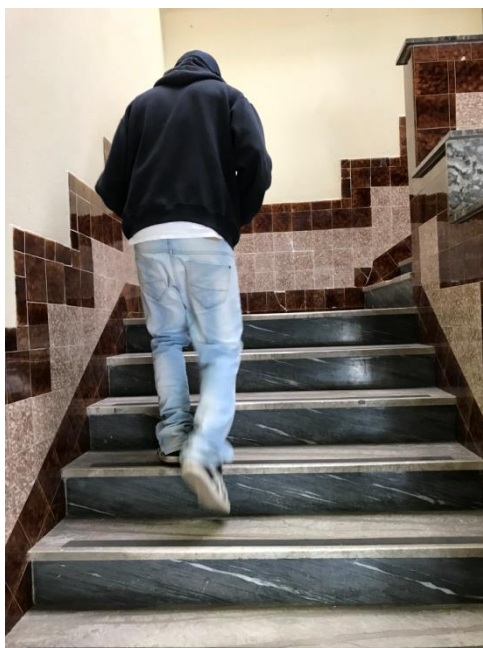
Figura 15- O deslocamento nas escadas no Passeio 01 foi realizado sem dificuldade

Apesar de conhecer o ambiente, o participante teve dificuldade em encontrar o banheiro no primeiro andar, observando que não há placas indicativas no interior do prédio. No entanto, durante o passeio o estudante revelou que as escadas são bem visíveis e estão devidamente seguras para qualquer pessoa. Ainda, verificou que é possível deslocar-se no prédio sem obstáculos.

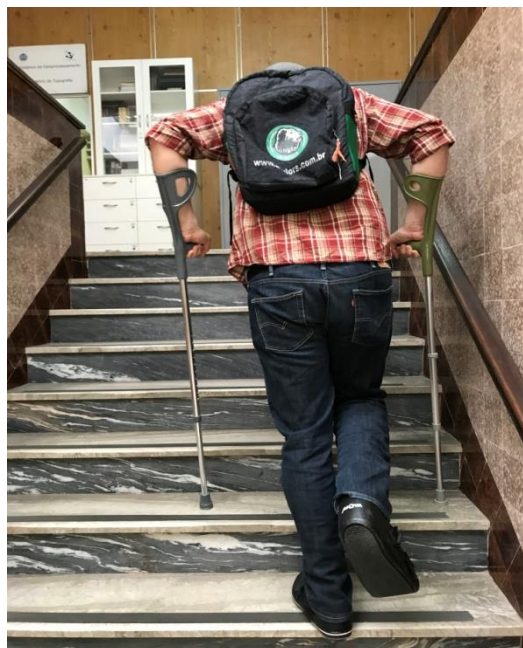
Figura 16-Segundo participante do passeio acompanhado obteve dificuldade ao subir as escadas

O passeio foi realizado com dificuldade, pois a edificação contém muitas escadarias, como é possível observar na Figura 16. Ao passar pelo primeiro lance de degraus, o participante perguntou se haveriam mais, pois não tinha certeza de que conseguiria realizar o roteiro completo. O balcão de informações foi encontrado com sucesso. Porém, após demonstrar fadiga ao procurar a sala de coordenação, o mesmo optou por perguntar aos servidores do prédio onde se encontrava, já que o indivíduo não encontrou no primeiro andar da edificação. Após conversar com os funcionários, optou por seguir o roteiro e continuar a procurar os ambientes no segundo andar.

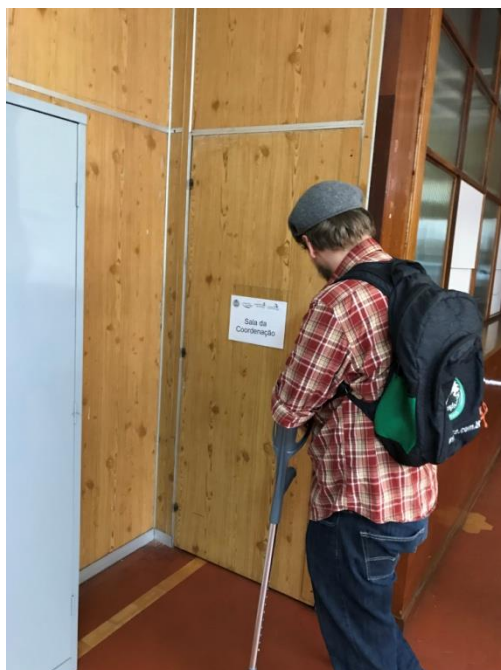
Figura 17-Indivíduo demonstrou cansaço após subir escadas do prédio

Ao chegar ao segundo andar, o participante apresentou bastante cansaço. Como o mobiliário disponível para estudos do segundo andar encontra-se do outro lado da edificação, o participante optou por descansar apenas com o apoio de muletas, como demonstrado na Figura 17. Após alguns minutos, deu segmento ao roteiro. Todos os ambientes do segundo pavimento foram encontrados com sucesso.

Depois de encontrar todos os locais do roteiro, o participante sugeriu melhorias para o Prédio da Alfândega. Primeiramente ele demonstrou-se bastante preocupado com os usuários do prédio que possuem alguma restrição, argumentando que seria impossível utilizar o espaço do segundo andar. Em relação à escadaria, aconselhou a inserção de fitas antiderrapantes e também de corrimãos na escada de acesso ao prédio. Para que o trânsito de pessoas seja melhor no interior da edificação, o indivíduo sugeriu a ampliação de corredores. Além disso, sugeriu que o mobiliário de espera seja melhor distribuído, para que não existam casos de fadiga como a dele.

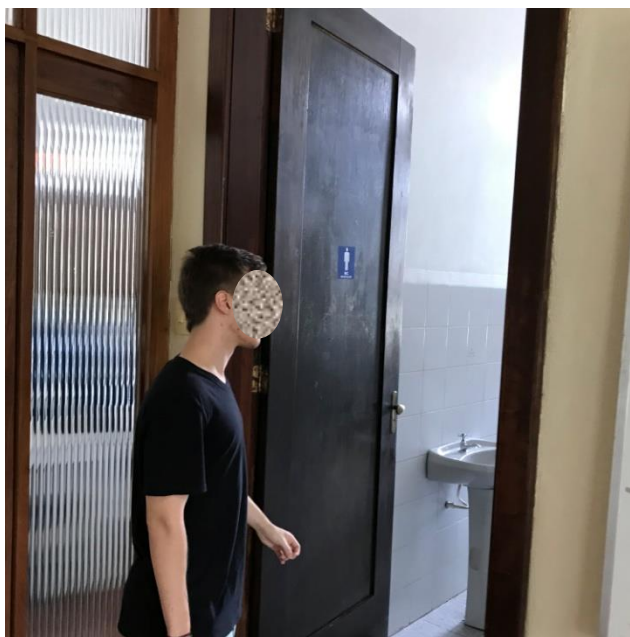
Figura 18-Terceiro participante realizou o roteiro sem dificuldades

Apesar de não conhecer o local, o participante obteve facilidade para encontrar os ambientes solicitados, com exceção do Laboratório de Geoprocessamento. Depois de fazer todo o reconhecimento do segundo andar o participante encontrou, e sugeriu que placas fossem colocadas em tamanhos maiores e com formas que chamassem mais atenção dos usuários do prédio. Ainda, aconselhou para melhor encontrar os ambientes que cada área do prédio concentrasse uma determinada função, separando o ambiente das salas de aula com os laboratórios.

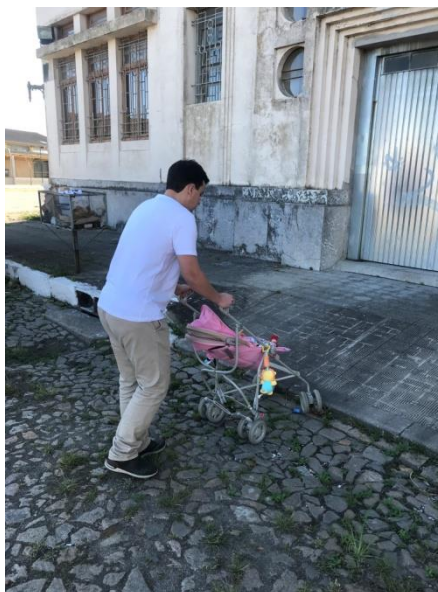
Figura 19-Participante 04 realizou o roteiro partindo de uma rampa

Como o Prédio da Alfândega não possui rampas na calçada do acesso a edificação, o participante somente pôde começar a realizar o trajeto na parte de trás do prédio, em que existe uma rampa construída para dar acesso a carros a uma garagem que hoje está inativa, como pode ser observado na Figura 19. Ao começar as atividades do roteiro, o indivíduo retratou que as calçadas não são planas, fazendo com que manobras tenham que ser realizadas para chegar à entrada do prédio.

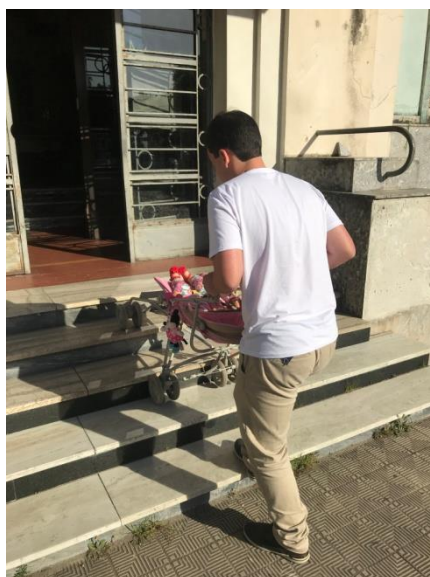
Figura 20-Entrada no Prédio pelo quarto participante, acompanhado de sua filha

Ao chegar na entrada do campus, o participante teve muita dificuldade para ao subir a escada de acesso ao prédio, como demonstrado na Figura 20. A criação de uma rampa no acesso ao prédio é de suma importância, segundo o indivíduo.

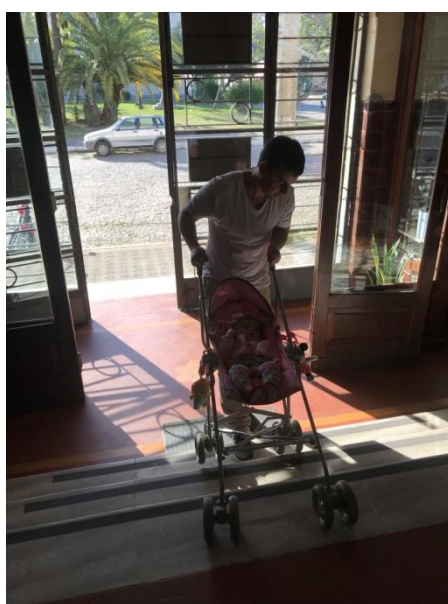
Figura 21-Manobra de saída da edificação deu-se de maneira perigosa

Após entrar no prédio, o indivíduo conseguiu realizar o passeio no primeiro pavimento com facilidade. Porém, ao perceber que parte do percurso requisitado situava-se no segundo andar, optou por não dar segmento à atividade, pois achou que podia vir a ser um risco para sua filha. As atividades propostas do roteiro no primeiro andar foram realizadas com facilidade. Porém, a saída do Prédio foi mais complicada que a entrada do mesmo, pois a manobra de saída exigiu que o participante se retirasse de costas, conforme demonstrado na Figura 21.

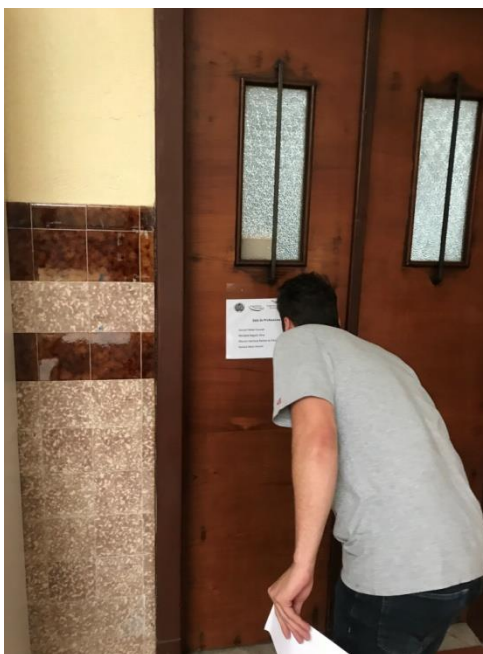
Figura 22-Último participante teve muita dificuldade para ler a identificação dos ambientes

A entrada ao prédio foi realizada de maneira eficiente, sem nenhum problema. Porém, ao realizar a segunda atividade proposta no roteiro, o participante teve bastante dificuldade. O balcão de informações não foi encontrado na primeira tentativa, pois o indivíduo escolheu o lado contrário do balcão para dar início à atividade. Percebendo que não havia mobiliário parecido com o balcão, perguntou na chegada do mesmo “é aqui?”, sem saber com exatidão se o mesmo correspondia ao mobiliário requisitado. A sala de aula 03 foi encontrada sem dificuldade. Porém, em todos os ambientes que o participante encontrava, tinha que chegar muito próximo a placa para ter certeza de que era o devido local, conforme demonstrado na Figura 22.

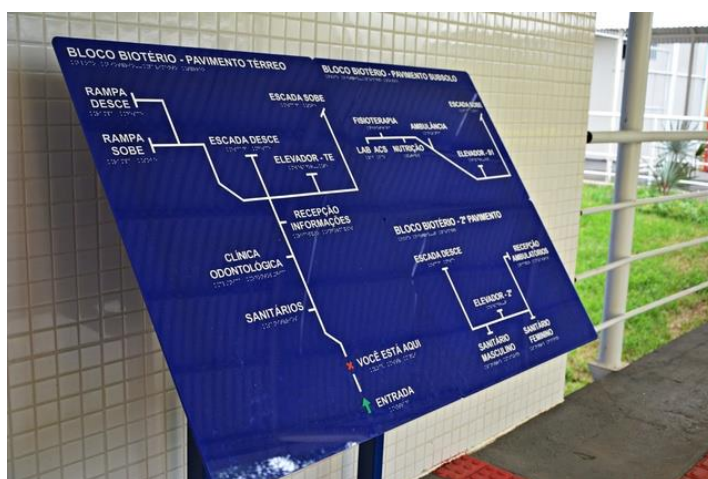
Figura 23-Acessibilidade em Universidades

Com relação ao componente orientação espacial, se faz importante a colocação de placas no prédio, visto que não existe nenhuma. Placas indicativas, informativas e também sinalizações são de suma importância para que se possa orientar frente ao espaço. As letras devem estar em tamanhos adequados, e as cores das letras em contraste com a cor do fundo. Pisos táteis devem estar presentes em todos os ambientes e corredores do prédio da Instituição. Um mapa tátil informativo, conforme sugerido pelos participantes do passeio e do questionário, demonstrado na Figura 23, seria importante para que as pessoas possam tomar as decisões corretas independentemente.
